# Ficha de Obra

One Uptown rooftop pool

Lugar	Dallas, TX
Arquitecto	Humphreys & Partners
Cliente	Rareform
Año	2016

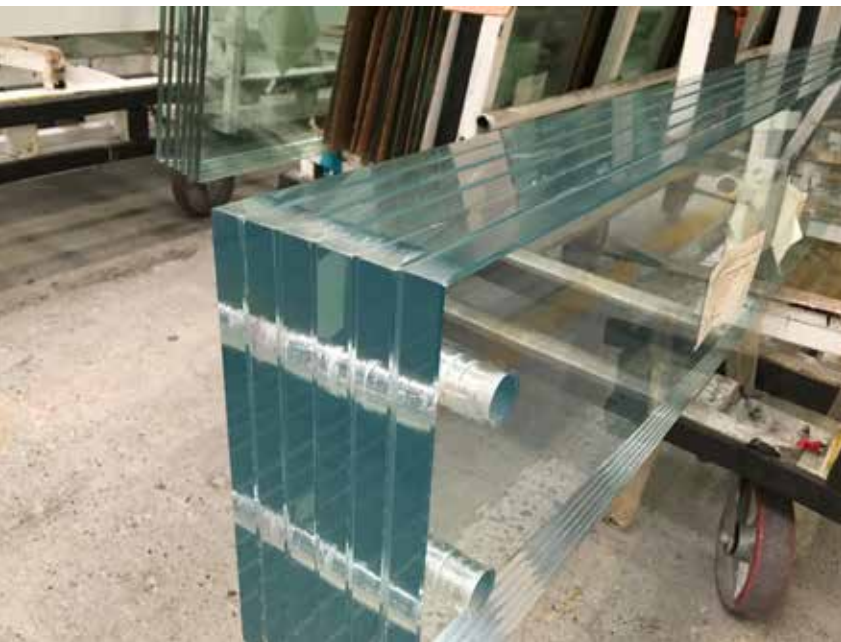
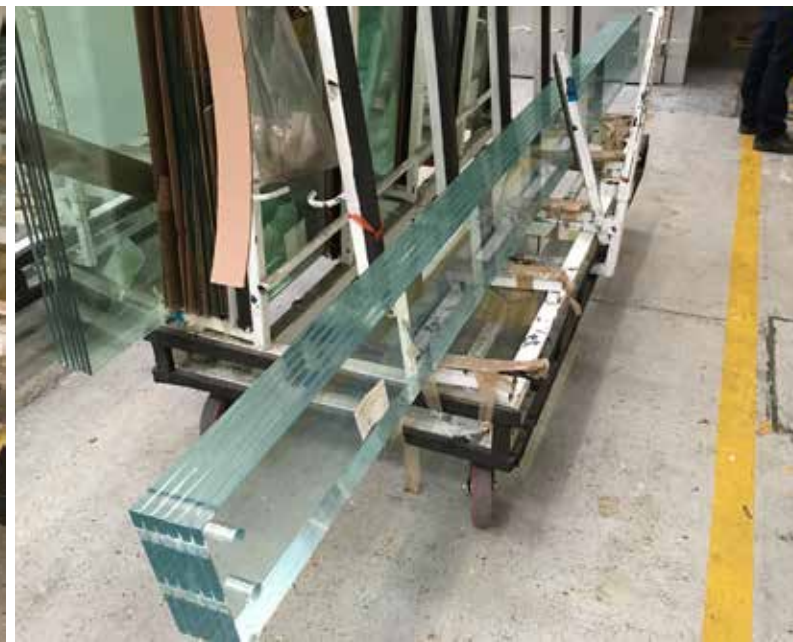
## Composición del Cristal

### COSTILLAS

Extraclaro 19mm Templado	1.52mm SGP
Extraclaro 19mm Templado	1.52mm SGP
Extraclaro 19mm Templado	1.52mm SGP
Extraclaro 19mm Templado	1.52mm SGP
Extraclaro 19mm Templado	1.52mm SGP
Extraclaro 19mm Templado	1.52mm SGP
Extraclaro 19mm Templado	1.52mm SGP
Extraclaro 19mm Templado	1.52mm SGP

### FONDO DE LA PISCINA

Extraclaro 19mm Templado	1.52mm SGP
Extraclaro 19mm Templado	1.52mm SGP
Extraclaro 19mm Templado	1.52mm SGP
Extraclaro 19mm Templado	1.52mm SGP
Extraclaro 19mm Templado	1.52mm SGP
